部品実装不良「サイドボール」

課題解決のご提案

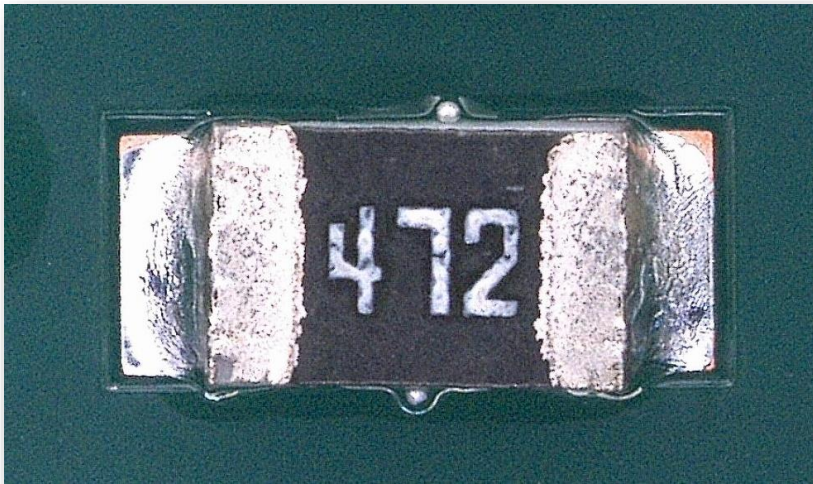
「サイドボール」とは、チップ脇に発生したはんだボール

発生した「サイドボール」、「はぐれボール」、「キャピラリーボール」のサイズが大きい場合、振動等によりボールが動き、部品電極間に入り込むことでショートの原因となる可能性がある

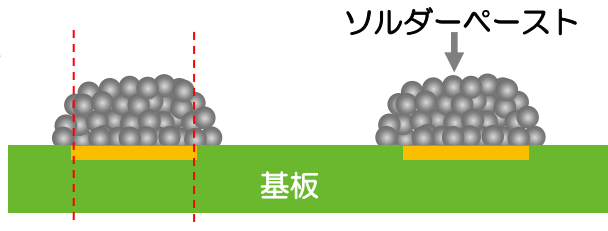
ペースト印刷

マスク裏へののにじみ、
ソルダーペーストの
へタリによって印刷
太りが発生

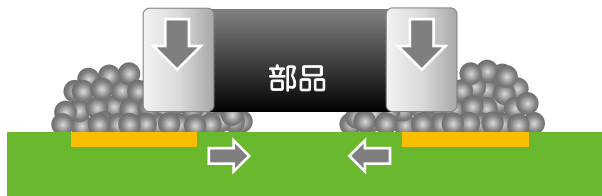
部品マウント

部品マウント時に、
ソルダーペーストが
潰れて、部品下へ押し
出される

搭載時のつぶれ

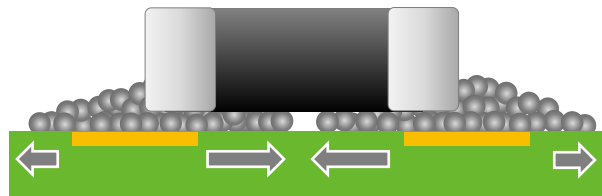
リフロー（予熱）

プリヒートの熱に
よって、ソルダー
ペーストの熱ダレが
進み、部品下・横へ
流れる

予熱時の熱ダシ

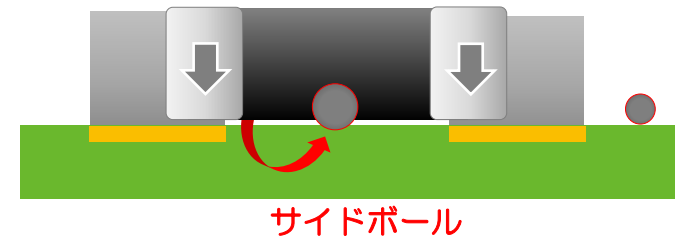
リフロー（本加熱）

溶融後、部品下に流れ込んだソル
ダーペーストは電極に戻れず、その
まま部品下にて溶融

電極部にはんだが濡れる事で、部品
が沈み込み、はんだボールが部品脇
に押し出される

サイドボールが形成される

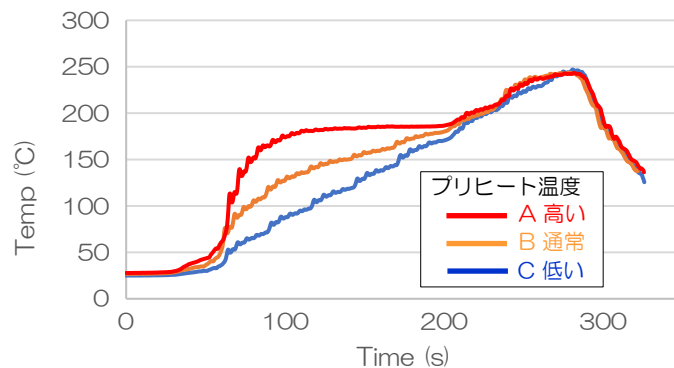
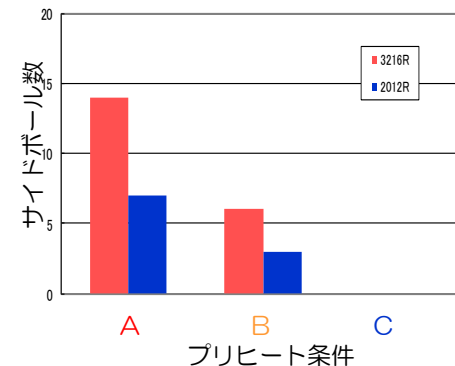
プリヒート温度の違いによるサイドボール発生比較

- 熱ダレを防ぐため、立ち上がりの昇温スピードを遅くする
- N₂リフローの場合は、フラックス酸化の影響が少なくなり、ソルダーペーストが更にダレ易くなる傾向もあり、注意が必要

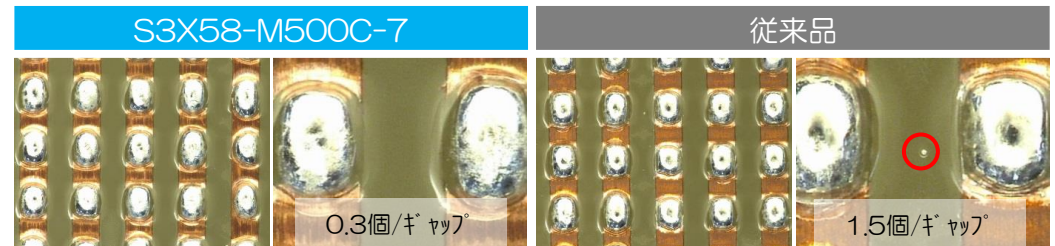
未凝集ボール試験

- ソルダーペーストをパターンに対して十字に印刷。
- リフロー後にパターン間に残ったはんだボールをカウント。
