部品実装不良 「枕不良」

課題解決のご提案

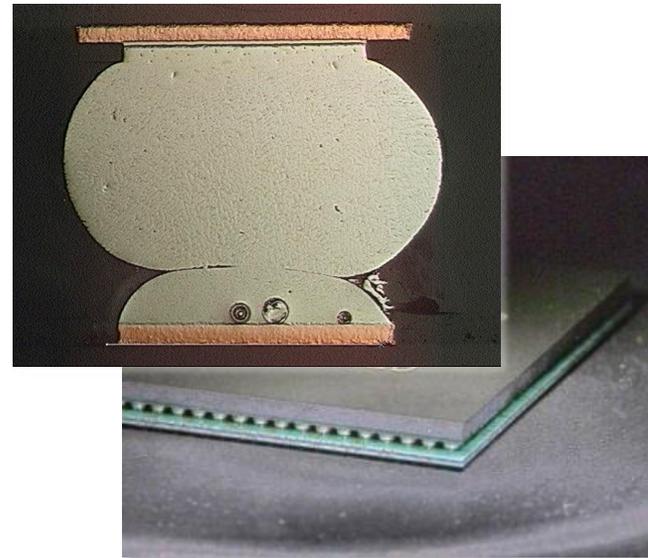
ソルダーペーストとBGA部品のバンプ（はんだボール）が  
接合しないはんだ付け不良

BGA、QFN等のパッケージ部品は、パッケージ下部にはんだ接合部があり、外観観察から枕不良箇所を特定する事が困難なため、X線透過斜視観察、CT観察、剥離試験、染色試験により不良発生箇所の特定を行うことが必要。

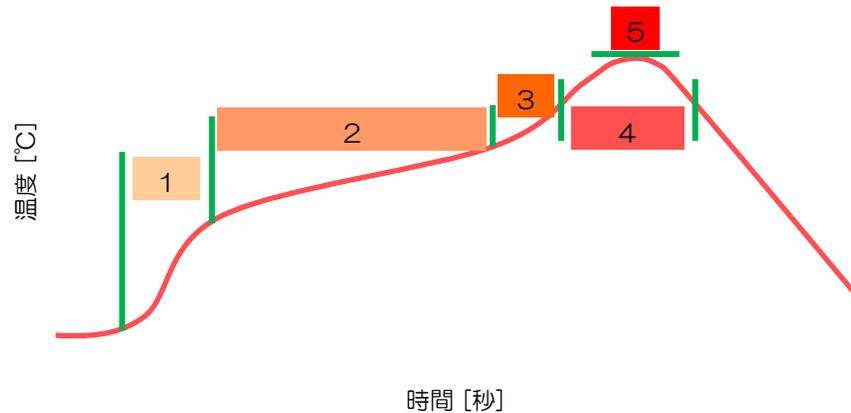
### リフロープロファイル各要素の推奨条件

1	昇温	1~3° C/秒
2	プリヒート	温度低め：130~180°C 時間短め：~90秒
3	プリヒート後の昇温	>2°C/秒
4	はんだ溶融時間 (融点以上の時間)	>30秒
5	ピーク温度	235~240°C

はんだ溶融前までに基板・部品の反りが発生し、ソルダーペーストのフラックスの劣化も促進されるため、「プリヒート」「プリヒート後の昇温」が枕不良の発生に大きく影響する。

温度を低め、時間を短めに設定することで基板・部品の反り、フラックスの劣化を抑制する。
